# 米东区江苏省江建集团新疆轻工职业技术学院 职工集资楼项目“2016·5·26”一般机械 伤害瞒报事故调查报告

编制单位：乌鲁木齐市政府事故调查组

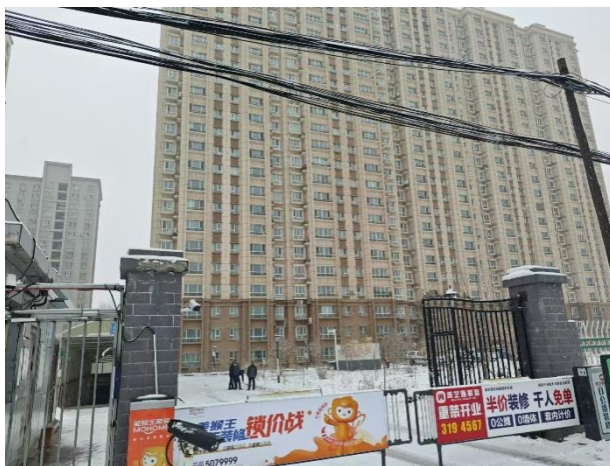
图2 事故发生地

通过事发后对当时现场人员询问调查及现场勘察了解到：事发地为新疆轻工职业技术学院职工集资楼项目工地材料堆放处，紧贴主楼地下车库出入口，当时施工现场处于夜间停工状态，未专门设置照明设施，依靠马路路灯照明，无现场监控视频。

事故调查组综合分析后认为事故的直接原因是：作业场地地势不平，作业人员未佩戴劳动防护用品，操作叉车清理场地时叉车侧翻，是本次事故发生的直接原因。
