达坂城区乌鲁木齐新风风力发电有限责任公司 “9·23”一般倒塌瞒报事故调查报告

编制单位：乌鲁木齐市政府事故调查组

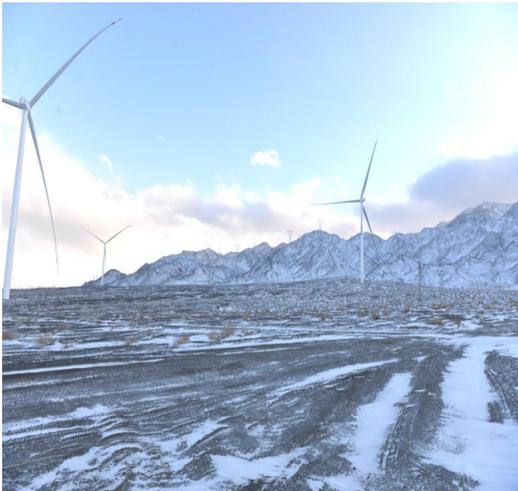
图 3 右一为更换后 A02 风机

据事故原因，依据《乌鲁木齐新风风力发电有限责任公司达坂城50万千瓦风电机组设备及配套塔筒设备采购商务合同》第12.4条第5款之约定和乌鲁木齐达坂城金风科技有限公司《GW-28F.0024-金风GWHV17》平台整机安装手册叶轮安装(机械)》相关内容，责任单位乌鲁木齐达坂城金风科技有限公司对损坏设备进行拆卸及返厂维修。
