# 甘泉堡经开区新疆中部合盛硅业有限公司 “2·10”坍塌事故调查报告

编制单位：乌鲁木齐市政府事故调查组

经调查认定，甘泉堡经开区新疆中部合盛硅业有限公司“2·10”厂房坍塌是一起因施工质量不合格引起的坍塌事故。

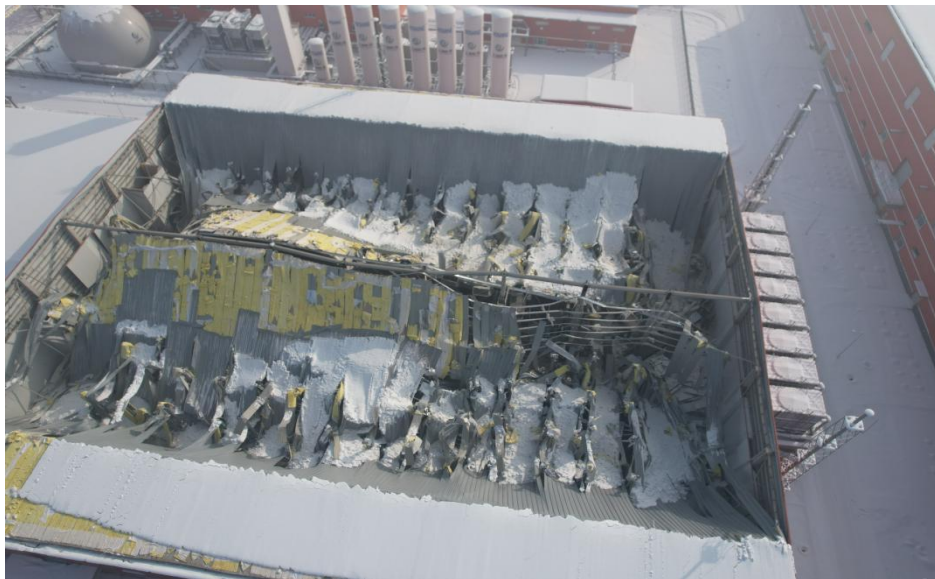
图 1 事故厂房俯视图

2025 年 2 月 10 日 09 时 50 分，新疆中部合盛硅业有限公司硅基新材料产业一体化项目（年产 20GW 光伏组件项目）五标段项目的 A4 号建筑硅芯炉车间二层设备用房屋顶钢结构突然发生整体坍塌，事故发生时，车间处于冬季停工状态，现场没有作业人员。通过现场保留的监控影像资料发现，坍塌首先从车间东侧开始，23 秒内从局部延伸至整个屋面，最终造成屋面整体坍塌。坍塌区域坍塌总面积 3200 平方米。如下图所示：

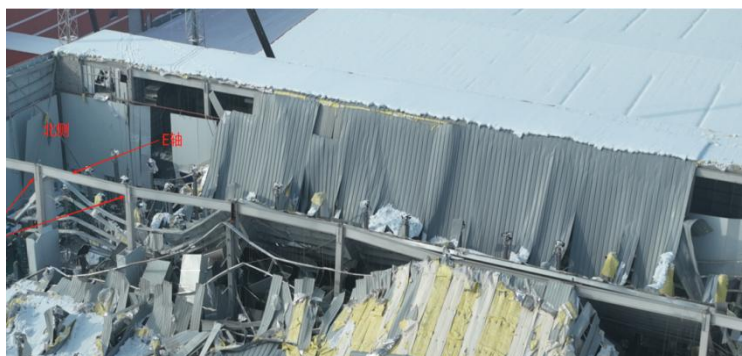
图 2 1~10/E~H 轴段屋盖整体塌落情况

1.1~10/A~J 结构单元 B~H 轴双跨(单跨梁长 30 米)屋盖全部坍塌,厂房仅 A~B 轴及 H~J 轴区域未坍塌。其中,E 轴梁柱节点采用柱贯通型,E 轴南侧腹连接板与矩形柱连接焊缝呈断裂状,钢梁已全部脱落;E 轴北侧腹连接板与矩形柱连接焊缝呈撕裂状,钢梁南端悬挂在钢柱顶部。上述承重钢梁中部分梁梁拼接点螺栓连接呈脱开状。如下图所示:

事故调查组综合分析认定，新疆中部合盛硅业有限公司硅基新材料产业一体化项目（年产 20GW 光伏组件项目）五标段项目的 A4 号建筑硅芯炉车间钢梁焊接未按照设计图纸施工，事故厂房 30 米跨 H 型钢梁上下翼缘板与钢柱现场施工时未进行焊接，改变了梁柱节点受力方式，使梁柱节点由刚接方式转为铰接，严重降低了节点部位承载力，最终导致整个厂房屋面连锁式坍塌，是造成本次事故发生的直接原因。

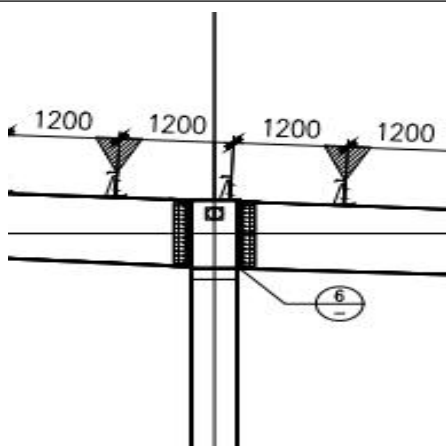
图 5 2~9/B 轴、H 轴梁柱节点

2.共计发现十处（1/B、1/C、1/D、1/E、1/F、2/B、2/E、9/H、10/G、2/H）梁柱节点，钢梁上下翼缘板均未与钢柱进行焊接（设计要求为坡口全熔透焊缝）。如下图所示：

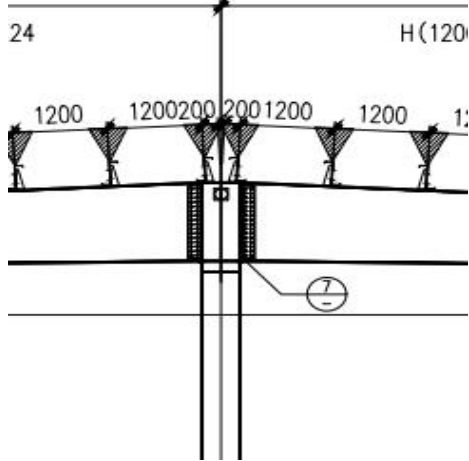
| <p>图 7 2~9/E 轴梁柱节点</p> | <p>图 8 2~9/E 轴梁柱节点大样</p> |

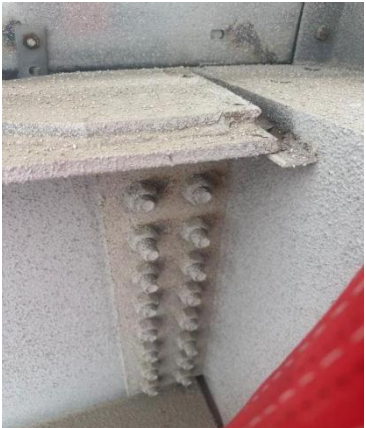
| <p>图 9 9/H 轴钢柱与 8~9/H 轴钢梁节点</p> | <p>图 10 9/H 轴钢柱与 9~10/H 轴钢梁节点</p> |

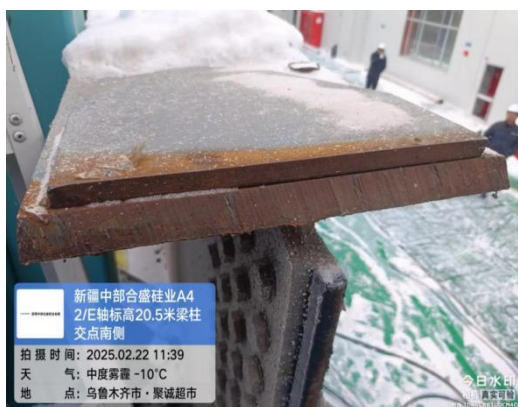
图 13 2/E 轴标高 20.5 米梁柱交点南侧

3.2/E、3/E、4/E、4/E、5/E 轴梁柱节点柱北侧钢梁上下翼缘板端头坡口处未焊接，且表面有浮锈，不满足设计要求（设计要求为坡口全熔透焊缝），如下图所示。

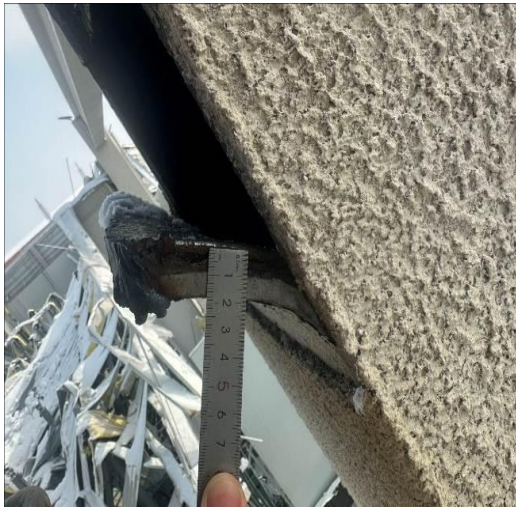
图 17 2/E 轴钢柱北侧节点（1）

4.钢柱 2/E 轴北侧柱壁板沿钢柱翼缘板与腹板焊缝处撕裂，实测钢柱翼缘板与腹板连接焊缝熔深 6mm ~ 10mm（板厚 20mm），焊缝未全熔透，不满足设计要求，如下图所示：
