乌鲁木齐市经开区（头屯河区）“7·2”较大 道路交通事故调查报告

编制单位：乌鲁木齐市政府事故调查组

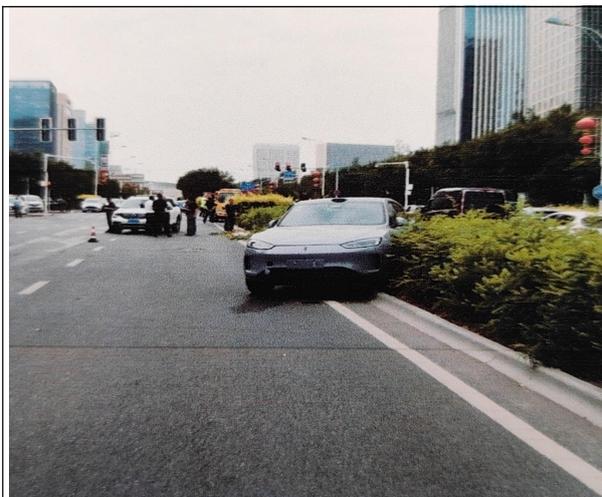
事故现场位于经济技术开发区（头屯河区）维泰南路与燕山街路口北侧约15.8米处道路中央绿化带。维泰南路呈南北走向，南起万盛大街，北至庐山街。燕山街呈东西走向，东起澎湖路，西至丹霞山街，维泰南路道路全宽30米，双向8车道，单向4车道，道路宽4.4米，双向车道间以绿化带分隔，绿化带宽4米。燕山街道路全宽8米，双向2车道，单向道路4米，双向车道间以黄色单实线分隔。维泰南路事故现场东侧绿化带宽2米、人行道宽5米，西侧绿化带宽2米、人行道宽5米。距离事故地点北侧约200米处设置有限速60km/h道路交通标志，事故地点南侧约3公里处设置有限速60km/h道路交通标志。事故发生路段设有道路交通信号灯。白天事故，晴天，平坦、干燥沥青路面，视线好，无障碍。

图 1 事故现场

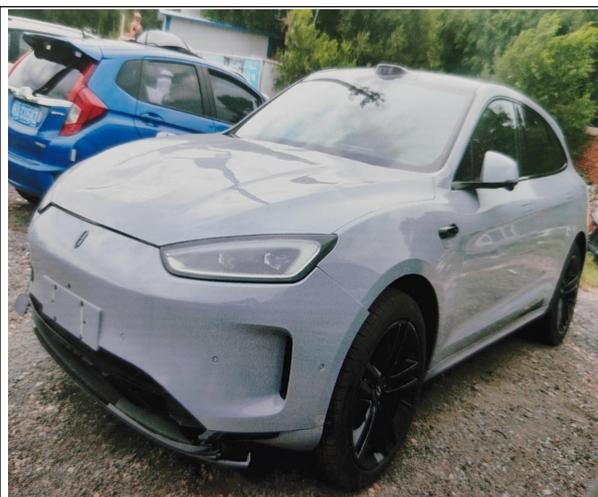
图 2 事故车辆

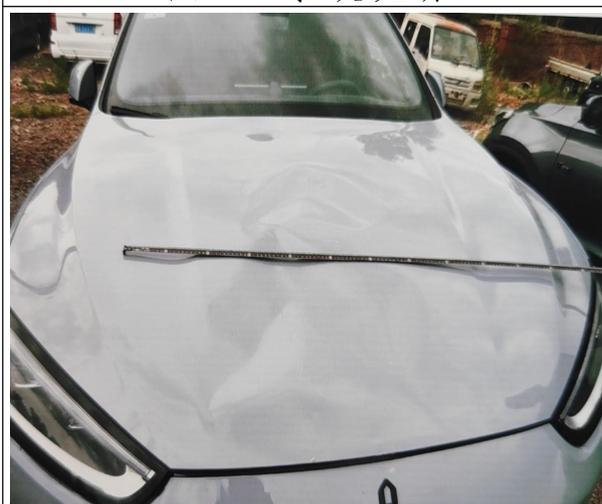
图 3 发动机舱盖凹陷部位

2024年07月05日至2024年08月04日，新疆交通科学研究司法鉴定中心对本次事故进行事故历程、车辆及痕迹进行了事故鉴定，出具新交司鉴中心【2024】事故鉴字 AS0299号司法鉴定意见书。鉴定意见：1.新A·13295（临）号车车辆识别代号与其机动车行驶证标注车辆识别代号相符。2.新A·13295（临）号车行车制动有效。3.新A·13295（临）号车转向动作有效。4.事发时新A·13295（临）号车行驶系统工作正常。5.新A·13295（临）号车车体痕迹：前保险杠下沿破损，前保险杠左、右包角松脱，引擎舱盖前中部凹陷变形，上述痕迹上下沿地高93cm~29cm；底盘下部表面留有刮擦痕迹及软接触擦痕。6.新A·13295（临）号车前部与行人发生过碰撞接触，车底与行人发生过挤压接触。7.新A·13295（临）号车与行人在路面上的碰点位置：东西方向（横向）在事故地点道路中央绿化带东侧边缘以东0.6m~1.3m范围内；南北方向（纵向）在事故地点中央绿化带南侧边缘以北13.9m~29.8m范围内。8.新A·13295（临）号车车轮印痕始点车速为38km/h。9.事故经历：新A·13295（临）号车沿维泰南路北向方向车行道由北向南行驶至燕山街路口，向维泰南路南向北方掉头行驶至事故地点时，其前部先与沿维泰

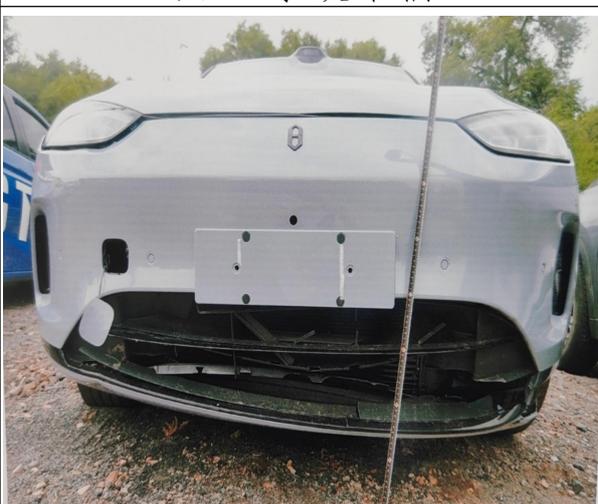
图 4 事故车辆前保险杠

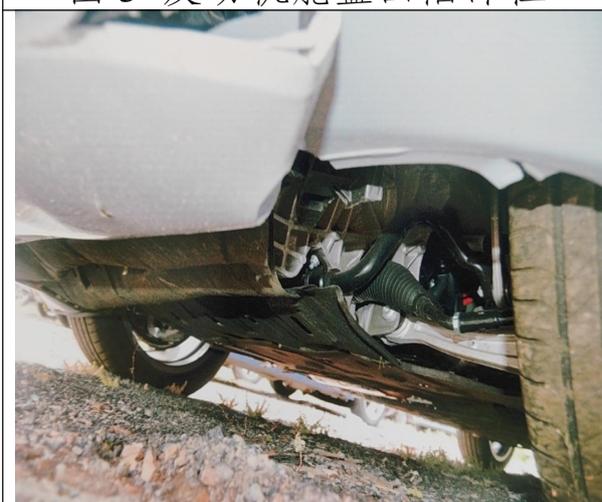
图 5 发动机下护板

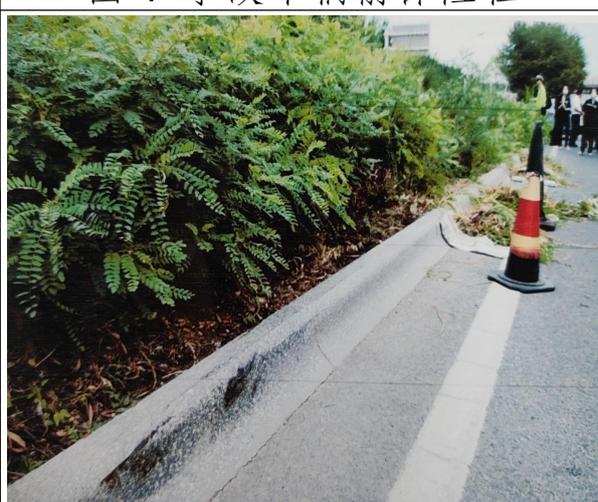
2024年08月04日，经新疆交通科学研究司法鉴定中心鉴定，新 A13295（临）号车辆行车制动系统有效，转向动作有效，行驶系统工作正常，轮胎印痕始点车速为38km/h。

图 6 轮胎印痕
