达坂城区乌鲁木齐新风风力发电有限责任公司 “9·23”一般倒塌瞒报事故调查报告

编制单位：乌鲁木齐市政府事故调查组

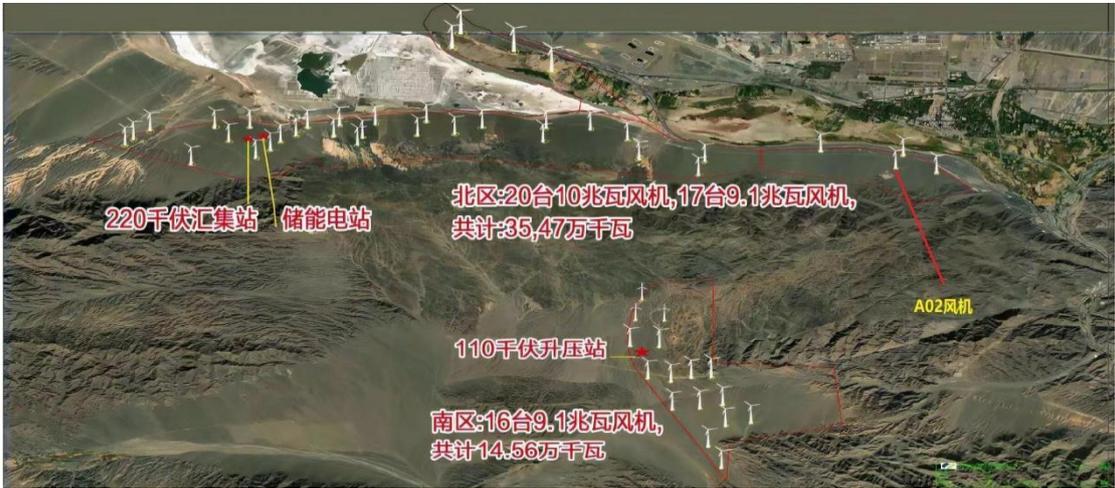
图 1 项目总平面图

乌鲁木齐达坂城金风科技有限公司 2 名外派技术人员王某哲、祁某昌执行 A02 风机叶轮变桨抗涡抑振措施操作时，应按照操作规程，在三只叶片吊装完成后，三支叶片手动变桨至“+90°、+90°、+30°”，但因两名技术人员实际操作成“+90°、+90°、+90°”，并于 17 时 30 许离开工作现场。作业后未留存执行情况资料。当日 18 时 50 分至 19 时 30 分期间风场突发大风，导致已安装的 A02 风机产生涡激振动，发生弯折倒塌事故。
