# 水磨沟区秋实路地下管廊“2022·1·26”一般 高处坠落瞒报事故调查报告

编制单位：乌鲁木齐市政府事故调查组

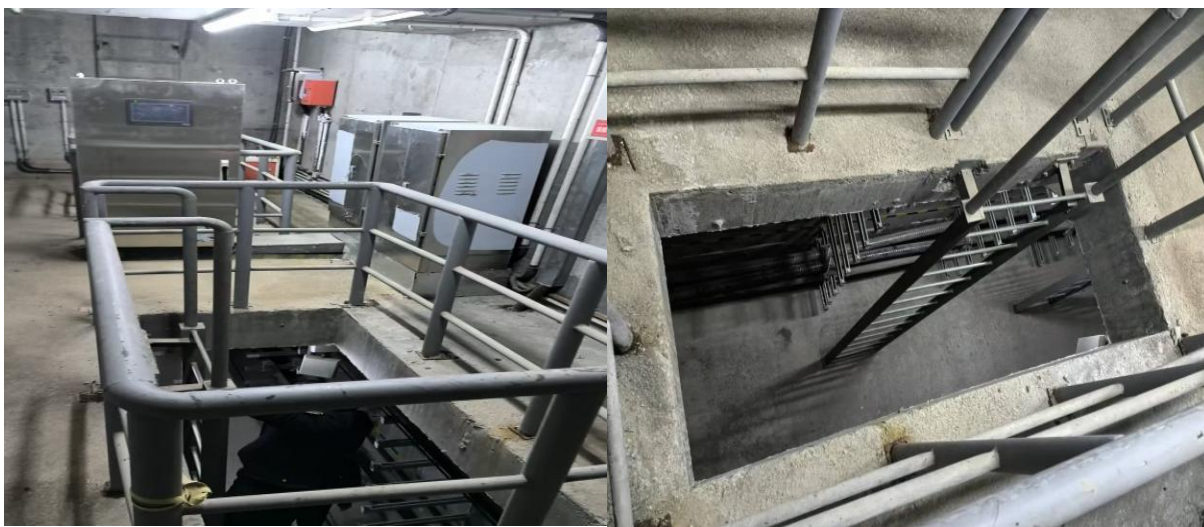
该事故现场位于乌鲁木齐市水磨沟区秋实路地下管廊 K1+081 处 6 号电力仓夹层，夹层边缘至地下管廊地面垂直高度 3.8 米，夹层墙面至管廊爬梯口宽度 80 厘米，爬梯口宽度 70 厘米，夹层边缘至地下管廊洞口处边缘围有 1 米高护栏。

图 1 事故现场夹层

图 2 夹层俯视

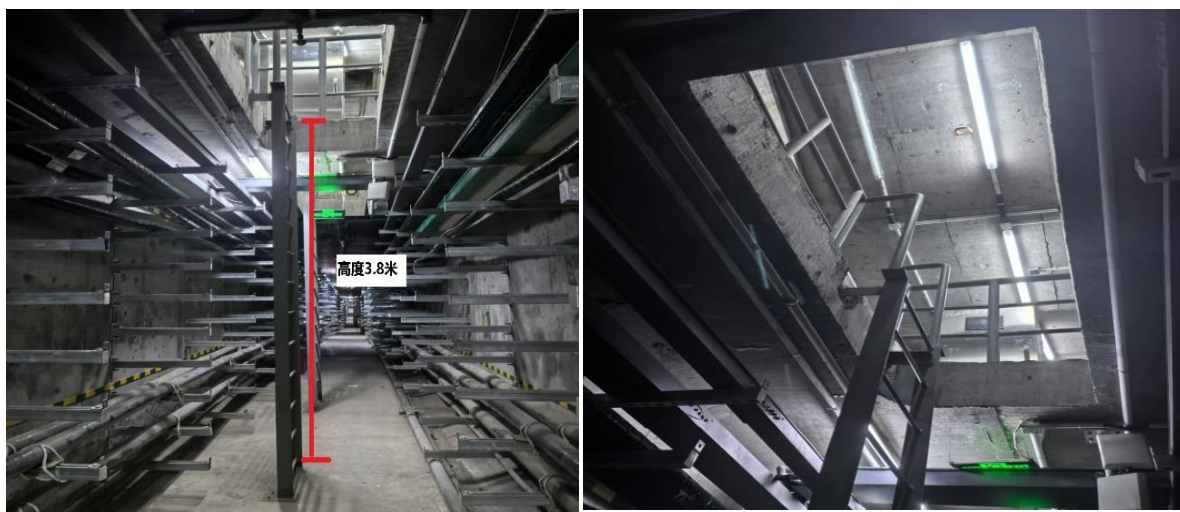
图 3 坠落高度

图 4 仰视夹层
